至泸州高速公路 隧道超前地质预报报告

工程名称： 隧道出口右幅

检测项目： 超前地质预报

报检日期： 2019 年 10 月 19 日

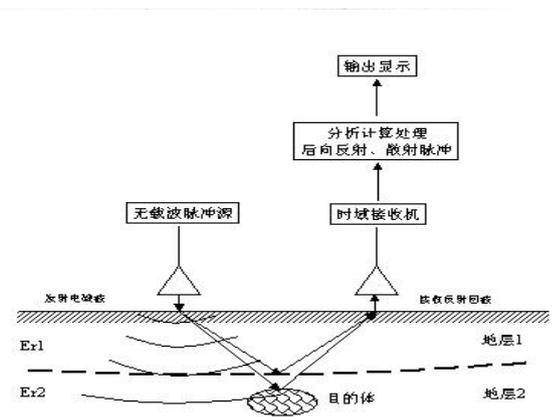
图 2.1 探地雷达工作原理示意图

地质雷达探测是基于电磁波遇到不同反射界面其反射振幅、频率和相位不同来判断前方传播介质的性质和变化。介质介电常数的差异决定了电磁波反射的强弱程度和其相位的正负。岩石岩性、断裂构造破碎带、风化程度及其含水量等的变化将影响其介电常数，电磁波反射的频率、振幅、相位也将发生变化。因此，根据电磁波反射的特征推断掌子面前方的地质情况。（见右图 2.1 所示）

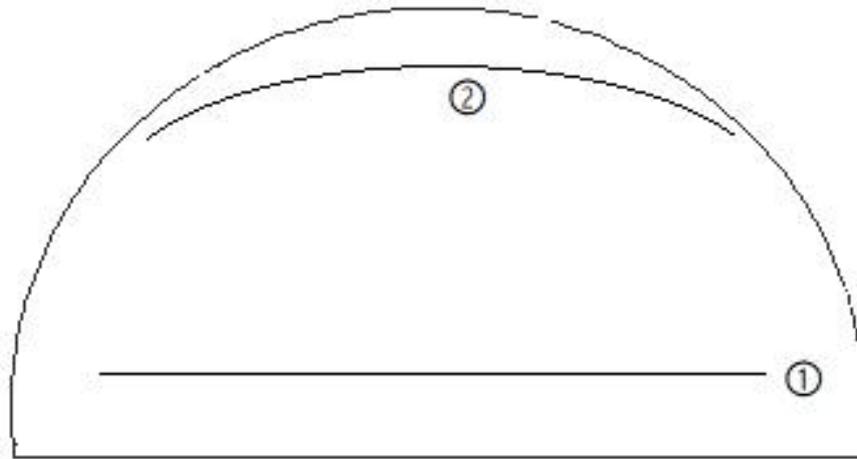
图 2.2 数据采集方向示意图

本次预报选用中国电波传播研究所 LTD-2600 型探地雷达，100MHz 天线，其测线布置如图 2.2 所示，在隧道开挖掌子面上，根据实际开挖情况布置测线 2~4 条，并在实施探测中根据实际情况增加测线密度以提高探测的准确性。

测线 1：掌子面离地 1.0~1.5m，由左下角至右下角；

测线 2：掌子面离拱顶 0~0.5m，由左拱腰至右拱腰。

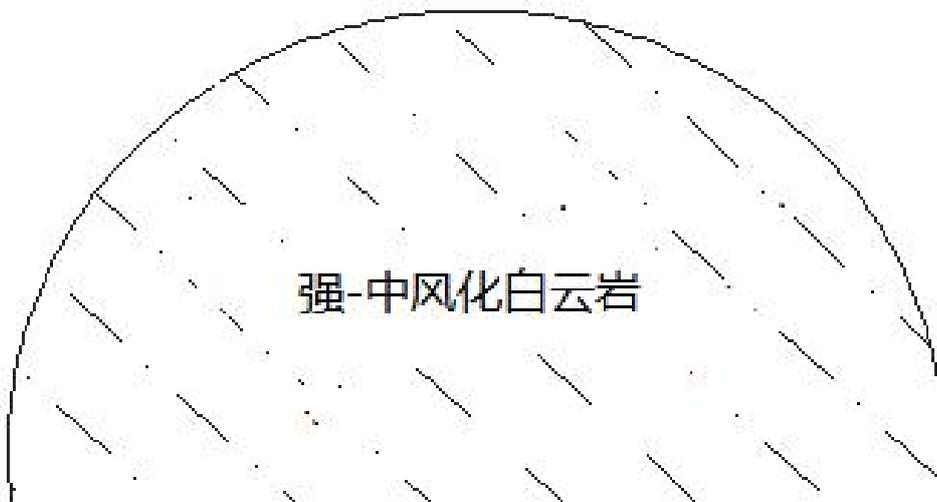
图 3.1.1 掌子面素描图

围岩从掌子面局部揭露的围岩看：掌子面以黄褐色强风化白云岩与青灰色中风化白云岩互层为主，局部岩溶发育，充填泥质，节理裂隙较发育，呈薄~中层状结构，自稳能力一般，岩体完整性较差；开挖扰动易掉块。掌子面岩层、节理产状分布与组合示意图见图 3.1.1:

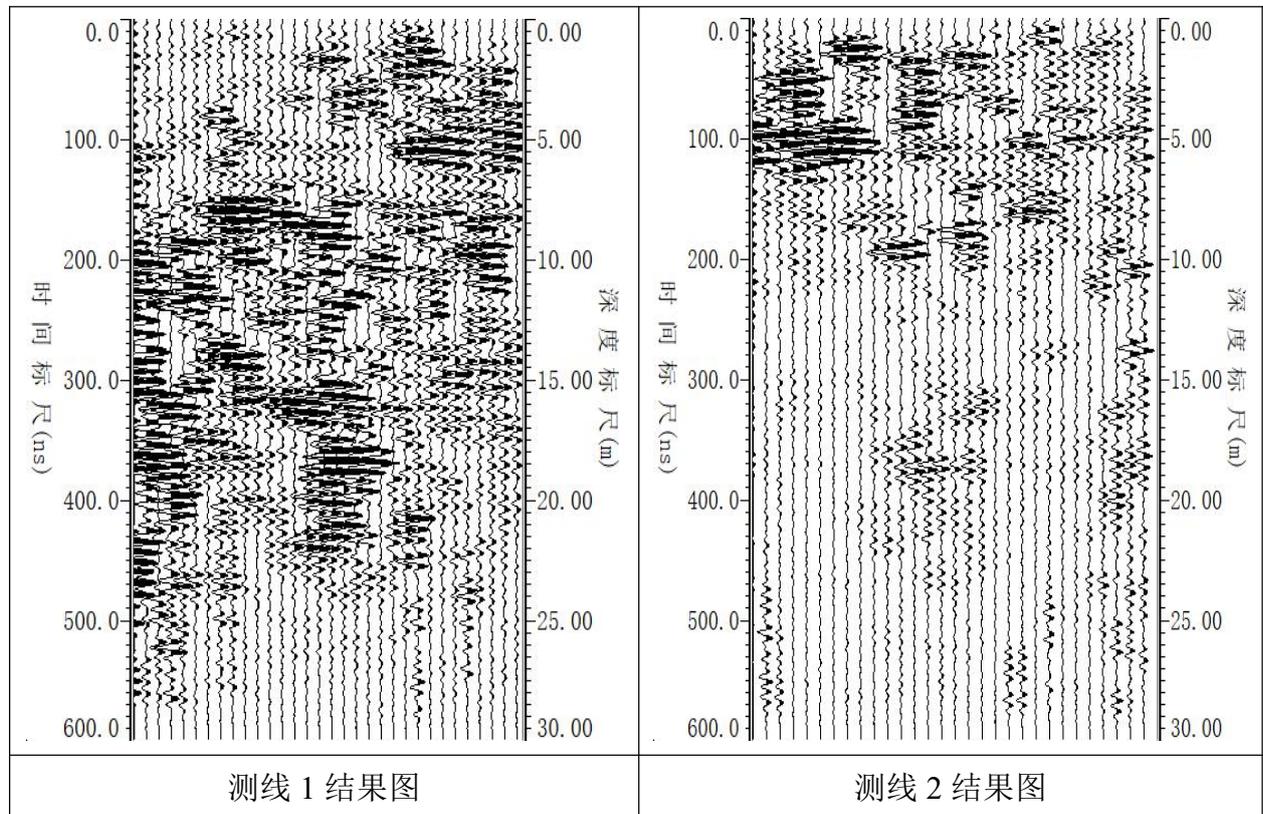
K24+349

对现场采集到的数据，通过中国电波传播研究所 LTD-2600 型探地雷达处理分析系统软件进行处理，绘制出雷达探测深度剖面图如下：

根据地质雷达探测剖面图像，分析及结果推断如下：

测线	里程	图像解译	结果推断
测线 1	K24+349~K24+342	该段电磁波信号整体表现为相对中低频信号，幅值较强，同相轴较连续且平行，局部存在极性反转。	推测该段围岩段与掌子面基本一致，以黄褐色强风化白云岩与青灰色中风化白云岩互层为主，节理裂隙较发育，呈薄~中层状结构，充填型岩溶发育，需谨慎开挖。
	K24+342~K24+319	该段电磁波信号表现为相对高频信号，幅值较强，同相轴时断时续，局部存在平行同相轴及极性反转。	推测该段围岩与前段无明显岩性变化，以黄褐色强风化白云岩与青灰~色中风化白云岩互层为主，节理裂隙较发育，8~10m、15~20m 多处充填型岩溶发育，围岩完整性较差。

测线	里程	图像解译	结果推断
测线 2	K24+349~K24+342	该段电磁波信号整体表现为相对中低频信号，幅值较强，同相轴较连续且平行，局部存在极性反转。	推测该段围岩段与掌子面基本一致，以黄褐色强风化白云岩与青灰色中风化白云岩互层为主，节理裂隙较发育，呈薄~中层状结构，充填型岩溶发育，需谨慎开挖。
	K24+342~K24+319	该段电磁波信号表现为相对高频信号，幅值较弱，无同相轴，无异常反射。	推测该段围岩与前段无明显岩性变化，以强~中风化白云岩为主，节理裂隙较发育，呈薄~中层状，围岩完整性一般。

预判定该段围岩级别为IV级。

(1) 密切关注掌子面岩性、结构面产状和裂隙水等的变化，注意拱顶局部掉块，保证施工人员安全。

(2) 若遇监测数据出现异常须及时通知我方进行复测，根据复测情况，制定下一步处理措施。
